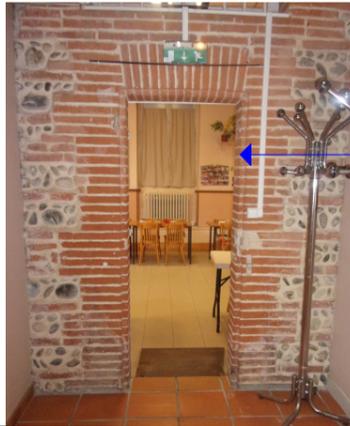
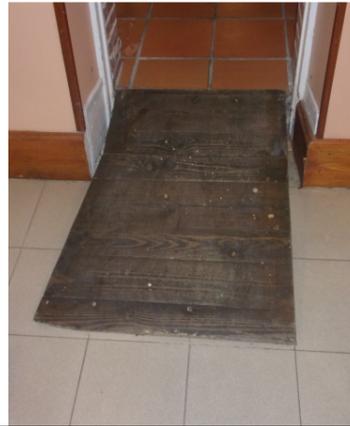
Porte de communication entre Salle 1 et 3

Sciage ébrasure sur toute la largeur du mur sur jambages et linteau sur 5cm d'ép.

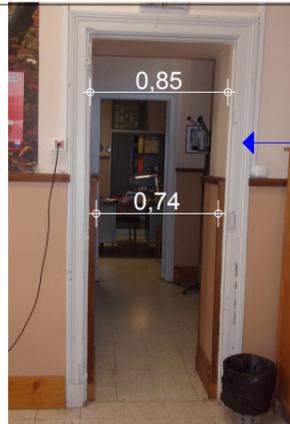
Porte entre Salle 1 et Hall

Dépose habillage en partie basse - peinture intérieur tableau
